MANIFESTAÇÃO DA PATOLOGIA DE UMIDADE ASCENDENTE: ESTUDO DE CASO DA RECUPERAÇÃO DE UMA RESIDÊNCIA UNIFAMILAR, CRICIÚMA/SC.

Dórotty Exterckoetter (1), Evelise Chemale Zancan (2).

*UNESC – Universidade do Extremo Sul Catarinense
dorottyexterckoetter@hotmail.com (2) ecz@unesec.net*

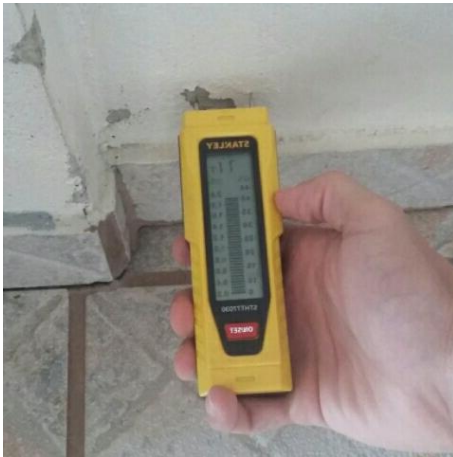
Figura 1 – Medidor de umidade

A estimativa inicial de umidade ascendente encontrada foi de 1,90 linhas, como pode ser visto na figura 01. Além disso, foram detectadas manchas de mofo, bolores e desagregação do revestimento e pintura, apresentado na figura 02.

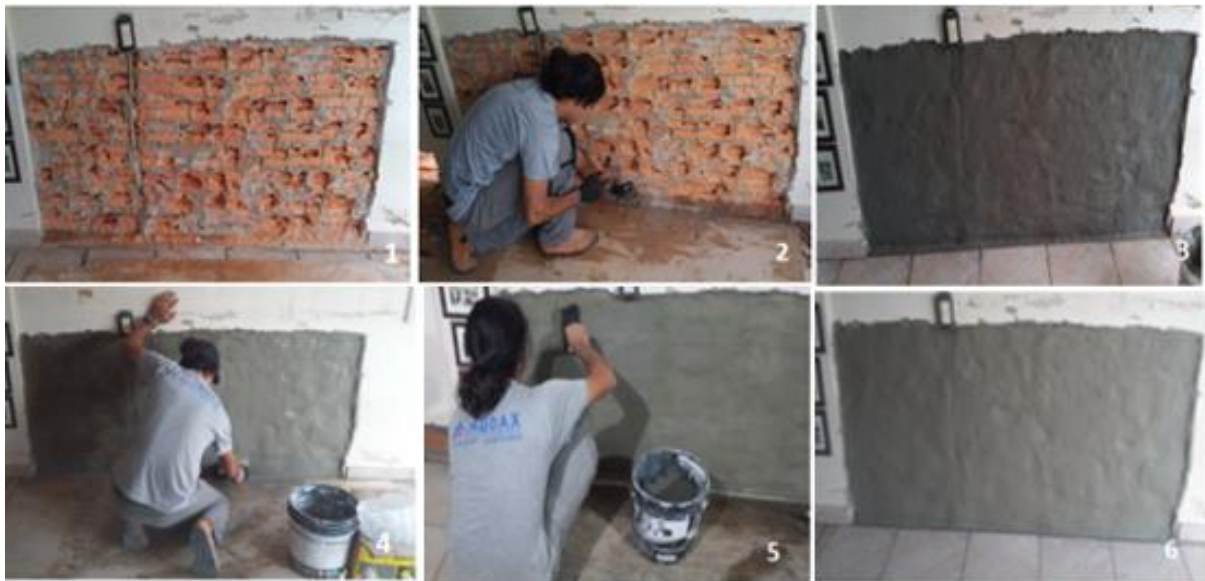
Figura 3 – Passo 1, 2, 3, 4, 5 e 6

Na figura 3 apresenta-se as etapas de execução do método 1, do passo 1 à 6 e na figura 4, as etapas 7,8 e 9, como é descrito na tabela 1. Se tratando de um método de recuperação convencional, foi utilizado um impermeabilizante semiflexível. Que refere-se a uma argamassa de cimento modificada com polímeros, formulada especialmente para impermeabilização de elementos de concreto ou alvenaria.

Passo	Procedimento de Recuperação da Umidade Ascendente
1	Remoção do reboco da parede a uma altura de 0,50 metros acima da umidade apresentada.
2	Realização de reparos em nichos e falhas de concretagem na estrutura.
3	Execução de uma camada de regularização na alvenaria.
4	Aplicação da primeira demão de impermeabilizante na superfície.
5	Aplicação da segunda demão de impermeabilizante na superfície.
6	Aplicação da segunda demão de impermeabilizante na superfície.
7,8 e 9	Reexecução (chapisco, reboco e pintura) da parede.

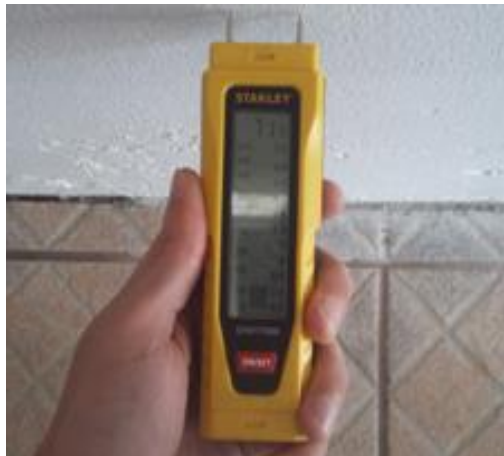
Figura 8 – Medição de umidade ascendente.

Por fim, após três meses das recuperações executadas, realizo-se uma nova medição de umidade, para obter uma referência de como estaria a umidade ascendente na parede. Como pode ser visto na figura 8, o referencial de umidade ascendente foi de 0,5.

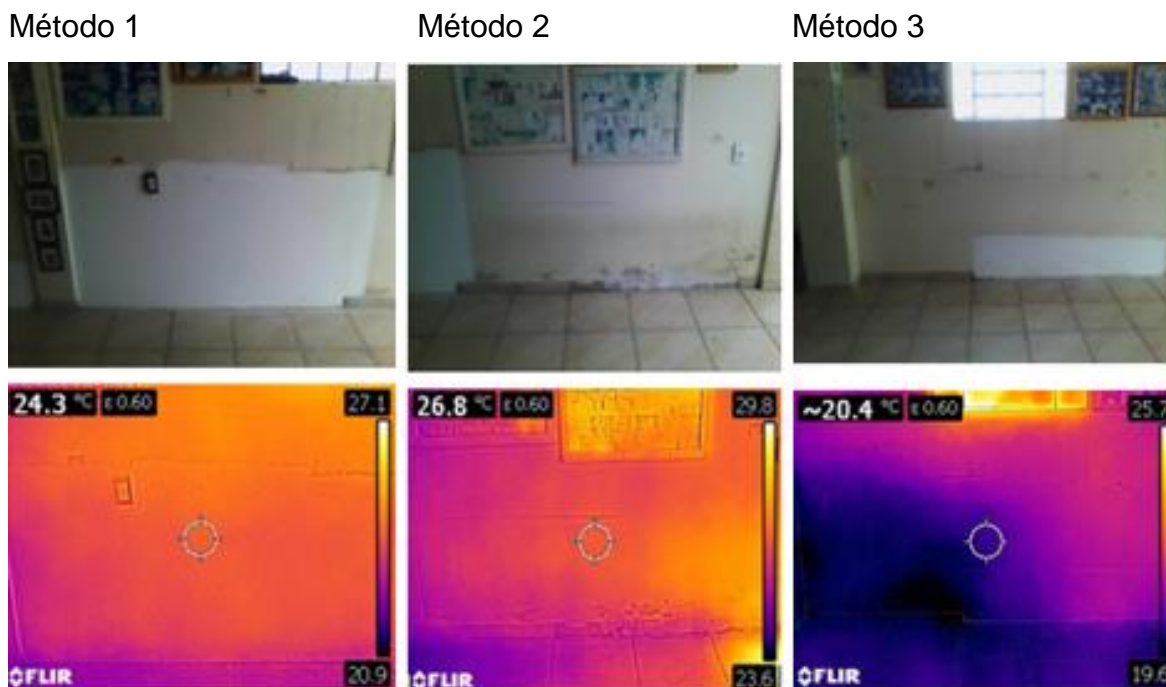
Figura 9 – Resultados obtidos com o termovisor

Com o auxílio do termovisor, conseguiu-se demonstrar bem os locais onde a umidade ascendente foi sanada, como pode ser visto no esquema de fotos abaixo que mostra o resultado do método utilizando impermeabilizante líquido, cristalizantes líquidos e o método onde foi impermeabilizada a viga de baldrame, respectivamente.

É importante destacar que durante esse período de três meses houve chuvas intensas. E nesta residência, a viga de baldrame é enterrada, estando em contato direto com o solo úmido, sendo assim é normal ainda haver incidência de umidade nesta parede.
